SITE PATRIMONIAL REMARQUABLE D'AIGUES MORTES

PSMV Plan de Sauvegarde et de Mise en Valeur

ANNEXE INFORMATIVE B - FICHIER IMMOBILIER

Annexé à l'Arrêté d'approbation du 02/12/2025

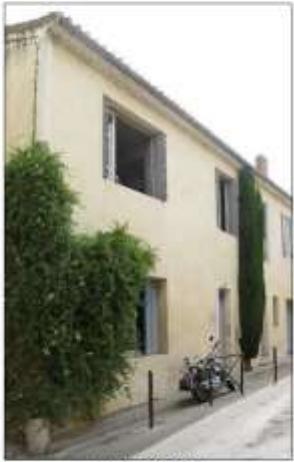
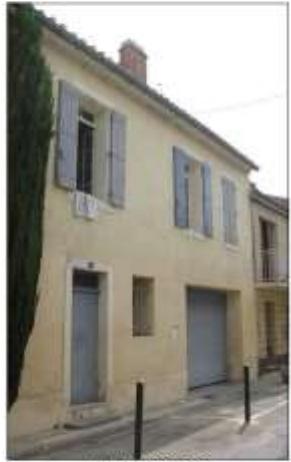
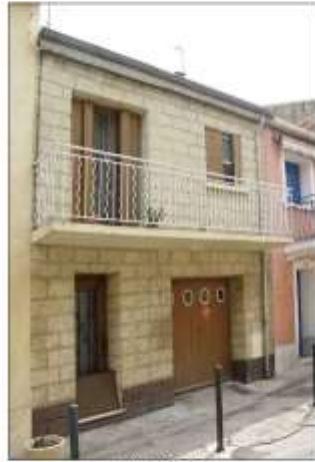
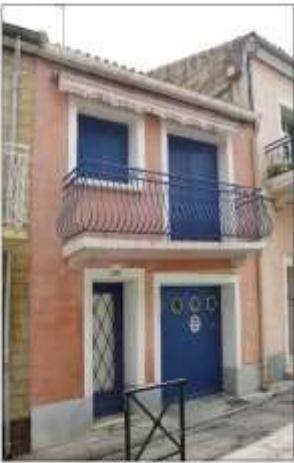
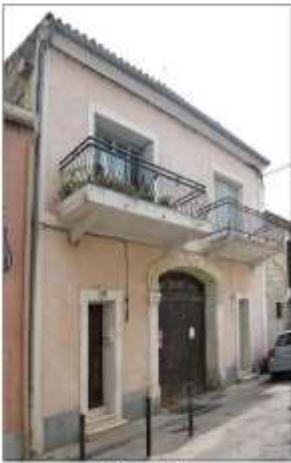
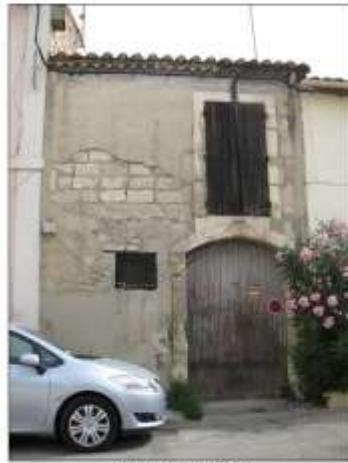
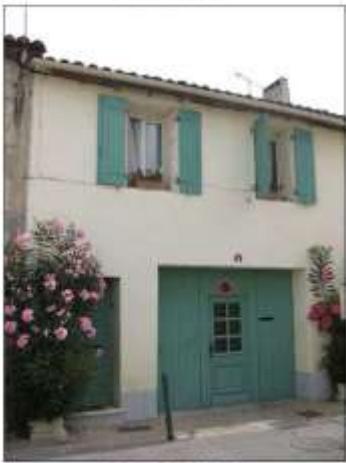
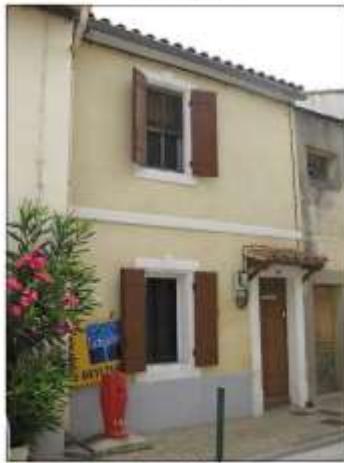
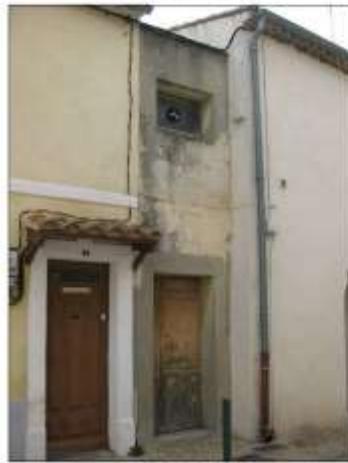
PRÉSENTATION DE L'ILLOT: vue en déroulé des façades sur rue de l'îlot

Comportant un déroulé photographique de chaque parcelle ou bâtiment depuis l'espace public, avec un plan de référence et de repérage du plan de sauvegarde et de mise en valeur.
